## El control de bivalvos invasores *Limnoperna fortunei* (Dunker, 1857) en la central hidroeléctrica Yaciretá mediante pinturas.

### RESUMEN

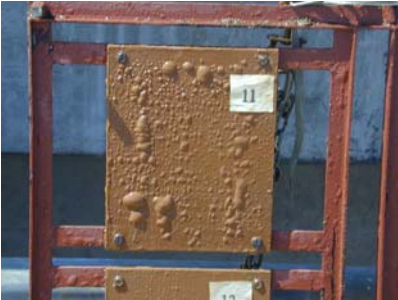
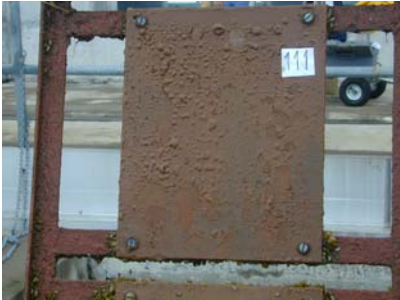
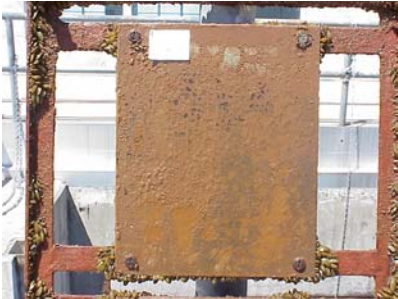
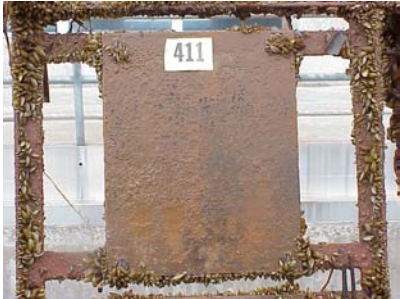
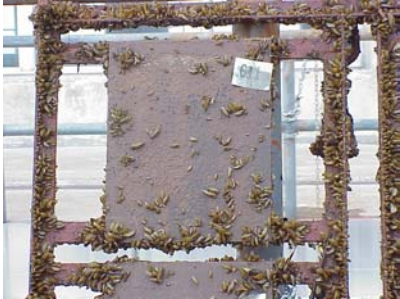
**Figura 2: Bastidor 1 (Panel 11)**

**Pinturas de ligante soluble, pigmentadas con óxido cuproso-óxido de cinc. Pinturas aplicadas directamente sobre fibrocemento, sobre imprimación especial para fibrocemento y sobre imprimación anticorrosiva para acero. (Figura 2)**

Analizando los resultados de los paneles del Bastidor 1, se puede observar un ampollado general de la película de pintura que es mayor en el panel correspondiente a la que contiene óxido cuproso solamente (1.1) y que disminuye a medida que aumenta el contenido de óxido de cinc. Se hace mínimo en la relación 50:50 (v/v) hasta desaparecer por completo en la relación 25:75 (v/v) óxido cuproso-óxido de cinc estando también sin este defecto en aquel que contiene solo este último como pigmento antibivalvo. Como se puede apreciar en las fotografías, la aparición de este defecto no afectó el comportamiento antiincrustante de la película. Al cabo de los ocho meses de ensayo, el mejor comportamiento lo ha tenido la muestra formulada exclusivamente con óxido de cinc. Siguiendo el comportamiento de esta muestra desde comienzos del ensayo, se puede notar que la misma sufre períodos de aparición de velo bacteriano y viso y desaparición de los mismos, apareciendo los primeros bivalvos fijados sobre bordes y tornillos en marzo de 2001 y continuando su propagación de igual forma e intensidad hasta final del ensayo. Esto no impide asegurar que la mayor eficiencia es la desarrollada por el óxido de cinc.

En el convencimiento de que el ampollado estaba íntimamente ligado a la excesiva alcalinidad de la base, se formuló una pintura de imprimación resistente a dicho medio a base de resina Pliolite VT-Parafina Clorada 42, aplicando sobre el panel dos capas (60  $\mu\text{m}$ ). Si bien esta forma parte de la formulación de este tipo de pinturas, no se encuentra en proporción suficiente como para resistir dicho medio ya que la mayor proporción del ligante está constituida por resina colofonia WW-Standoil de Lino-Tung, componentes estos muy sensibles a la alcalinidad.

Analizando los resultados finales de esta serie, se ha vuelto a apreciar ampollado aunque de menor tamaño e intensidad que en el caso anterior, aunque el comportamiento antiincrustante demostró igual eficiencia. Esto implica que este tipo de pinturas debe ser reformuladas para este uso, ya que se estima que el defecto es intrínseco de la película y está relacionado con la adhesión de la película a ambos sustratos.

Estas mismas pinturas aplicadas sobre imprimación anticorrosiva, no muestran problemas de incrustación ni corrosión en toda la serie que contiene óxido cuproso-óxido de cinc. En cambio, la serie pigmentada con óxido de cinc sí bien no presenta problemas de formación de velo o viso, presenta problemas graves de corrosión. Esto es debido a que durante el secado, la pintura de terminación sufrió cuarteado, evidencia de incompatibilidad de esta con el fondo anticorrosivo, problema que deberá ser corregido reformulando la pintura de terminación.

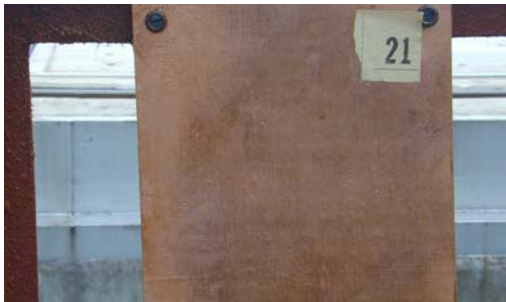
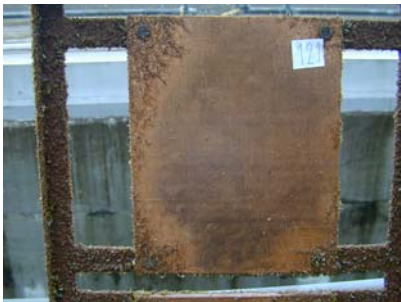
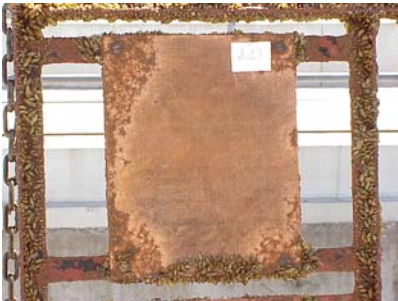
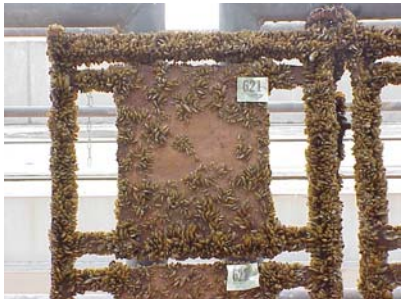
**Figura 3: Bastidor 2 (Panel 21)**

**Pinturas de ligante insoluble a base de resina Pliolite VT-Pliolite AC-Parafina Clorada 42, pigmentadas con polvo de cobre-oxido de cinc. Aplicadas directamente sobre fibrocemento. (Figura 3)**

Un análisis de los resultados obtenidos muestran que el ligante insoluble a base de resina Pliolite VT-Pliolite AC-Parafina Clorada 42, es inapropiado para usar con biocidas como el cobre metálico, oxido de cinc o sus mezclas, ya que no tiene la permeabilidad suficiente como para permitir la lixiviación a niveles compatibles con una apropiada eficiencia antiincrustante, ya que a Julio de 2001 todos los paneles de la serie tienen el mismo grado de incrustación final. Comparadas con las pinturas de ligante soluble, su comportamiento se revela como inferior a aquellas.

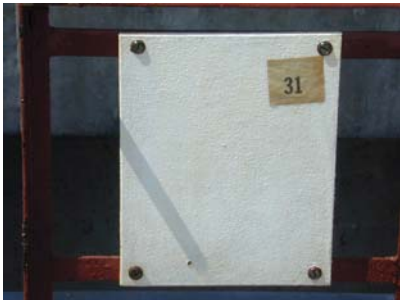
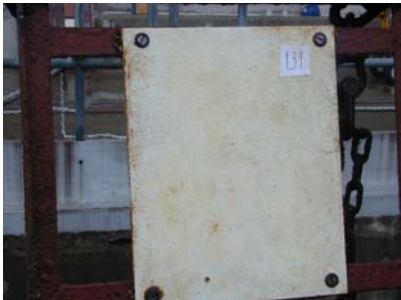
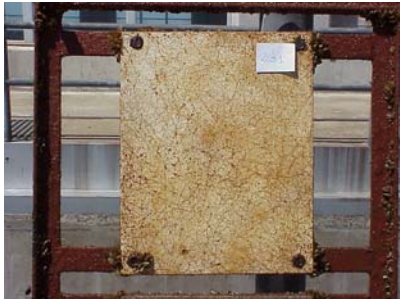
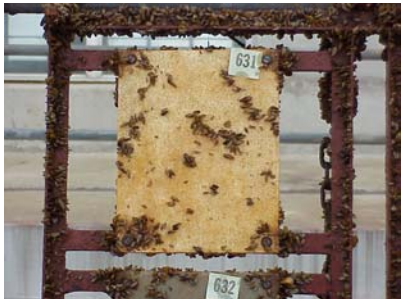
**Figura 4: Bastidor 3 (Panel 31)**

**Pinturas de ligante insoluble a base de resina Pliolite VT- Pliolite AC-Parafina Clorada 42, pigmentadas con polvo de cinc-oxido de cinc, contenido medio de pigmento. Pinturas aplicadas directamente sobre fibrocemento y sobre imprimación anticorrosiva para acero. (Figura 4)**

En todos los paneles puede observarse un buen comportamiento durante los primeros cuatro meses de ensayo, aunque durante ese período se produce la formación de velo y biso sobre todos los paneles el que desaparece en marzo para luego retornar en el mes de abril. En mayo se puede observar una fijación pronunciada. A esta altura de los ensayos, esta serie parece tener un rendimiento intermedio entre los dos anteriores, aunque su comportamiento se revela superior a las que contienen polvo de cobre.

Sobre panel de acero, la protección anticorrosiva ha sido muy buena y el comportamiento antibivalvo es similar al descrito en el párrafo anterior. Estos paneles tienen menor tiempo de exposición que los aplicados sobre fibrocemento.

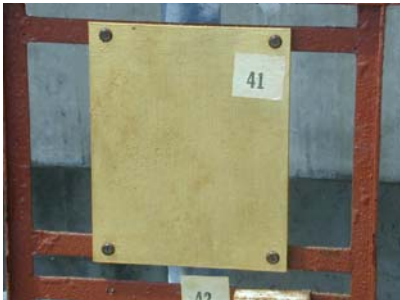
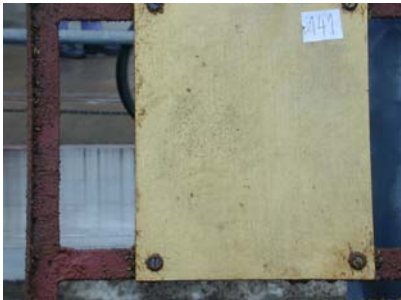
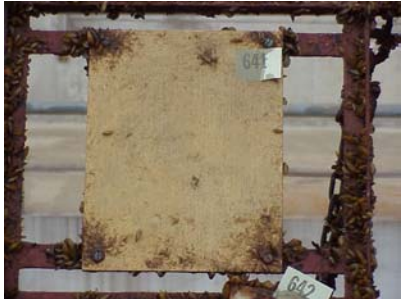
**Figura 5: Bastidor 4 (Panel 41)**

**Pinturas de ligante insoluble a base de resina Pliolite VT- Pliolite AC-Parafina Clorada 42, pigmentadas con polvo de bronce-oxido de cinc, contenido medio de pigmento. Pinturas aplicadas directamente sobre fibrocemento. (Figura 5)**

Todos los paneles de esta serie llegan al final del ensayo con algún grado de fijación. Se puede considerar que los meses de febrero-mayo han sido los más intensos, con un pico máximo en abril.

En el caso particular de Abril, puede observarse que la incrustación disminuye a medida que aumenta el contenido de oxido de cinc en la película, pero al final del ensayo, el grado de incrustación es similar en todos. El comportamiento se revela como similar al de todas las pinturas con contenido medio de pigmento metálico.

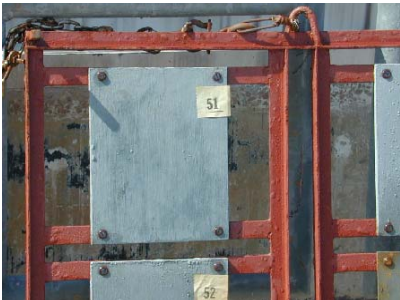
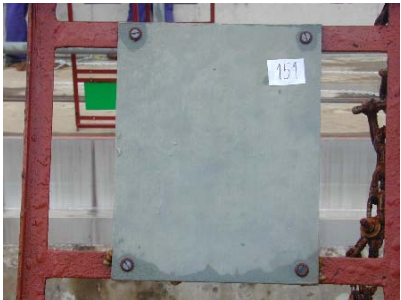
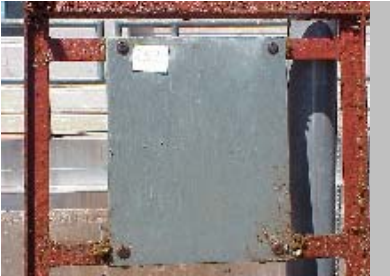
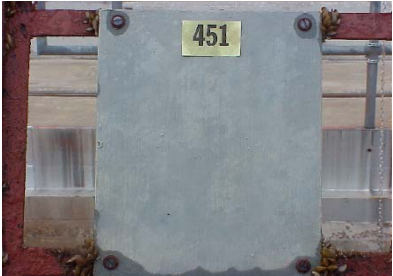
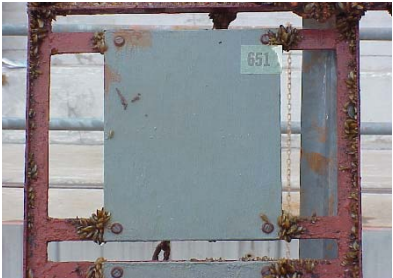
**Figura 6: Bastidor 5 (Panel 51)**

**Pinturas de ligante insoluble a base de resina Pliolite VT- Pliolite AC-Parafina Clorada 42, pigmentadas con polvo de cinc-oxido de cinc, alto contenido de pigmento. Pinturas aplicadas directamente sobre fibrocemento y sobre imprimación anticorrosiva para acero. (Figura 6)**

El comportamiento de todas las muestras ha sido excelente a lo largo de los nueve meses de ensayo, sin aparición de velo, biso o incrustación. Esto es independiente de la composición de la mezcla de pigmento.

En el bastidor C, se puede apreciar que el sistema cumple con la doble función de dotar de protección anticorrosiva y antibivalvo, lo que lo transforma en una alternativa interesante tanto desde el punto de vista técnico como económico.

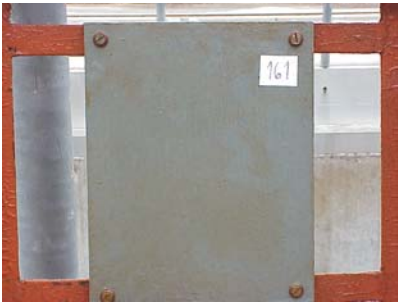
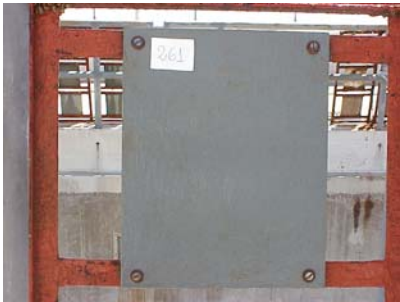
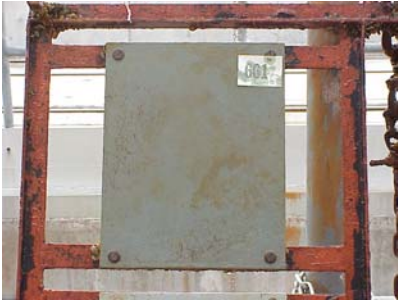
**Figura 7: Bastidor 6 (Panel 61)**

**Ligante epoxídico curado con poliamida, alto contenido de pigmento, pigmentado con polvo de cinc-oxido de cinc. Pintura tipo “metal rich”. (Figura 7)**

Luego de 7 meses de ensayo esta serie muestra un excelente comportamiento, presentándose libre de bivalvos a julio de 2001 y sin haber sufrido en períodos intermedios, las invasiones cíclicas de velo-biso-incrustación.

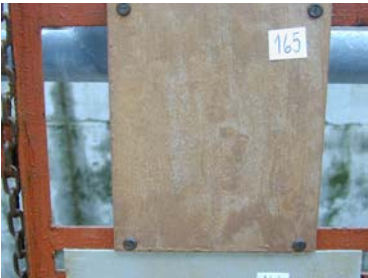
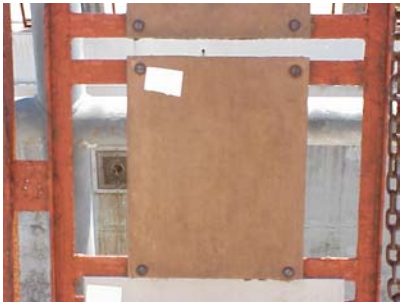
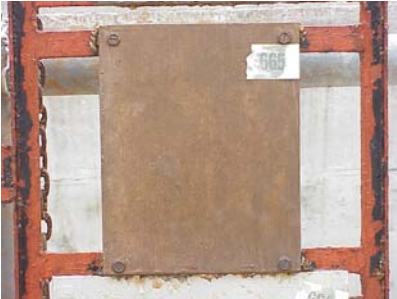
**Figura 8: Bastidor 6 (Panel 65)**

**Ligante epoxídico curado con poliamida, alto contenido de pigmento, pigmentado con polvo de cinc-polvo de cobre. Pintura tipo “metal rich”. (Figura 8)**

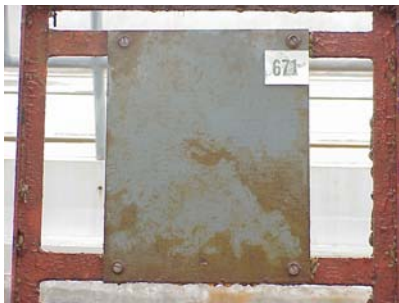
**Ligante epoxídico curado con poliamida, contenido medio de pigmento, pigmentado con polvo de cinc-polvo de cobre. (Figura 9)**

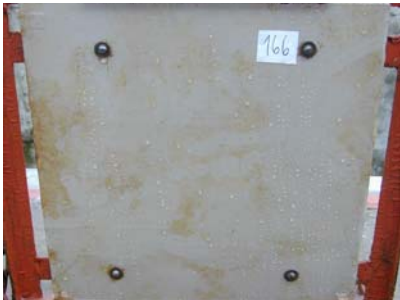
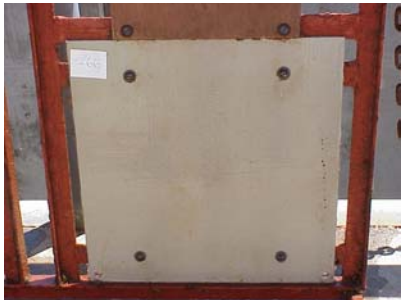
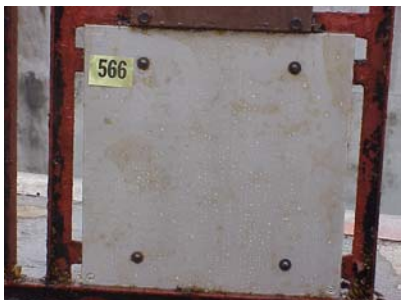
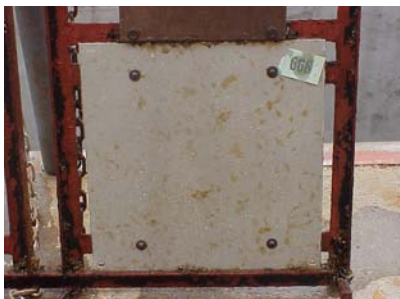
**Figura 10: Bastidor 6 (Panel 66)**

| <p>A photograph of a rectangular metal panel with four screws, mounted on a red metal frame. A small white label with the number '166' is attached to the top right corner. The panel shows some surface corrosion.</p> | <p>A photograph of the same panel, showing a similar level of corrosion and the '166' label.</p> |
| <p>A photograph of the panel, showing more significant surface corrosion and staining. The '166' label is still present.</p> | <p>A photograph of the panel with a yellow label '566' at the top left. The corrosion is more pronounced.</p> |
| <p>A photograph of the panel with a yellow label '666' at the top right. The surface is heavily corroded.</p> | <p>A photograph of the panel with a yellow label '866' at the top left. The corrosion is extensive.</p> |
| <p>A photograph of the panel, showing the most severe corrosion and staining among the series. The '666' label is visible at the top right.</p> | |

**Pintura comercial de baja energía superficial. (Figura 10)**
